Der Feuerwehrmann

Großbrand eines
Reifenlagers in
Schmallenberg

Großbrand Schmallenberger Reifendienst

Am 17. April 2004 kam es in Schmallenberg zu einem Großbrand, bei dem ein Reifenlager mit 10.000 Reifen nahezu vollständig zerstört wurde und Sachschaden in Höhe von 2.000.000 € entstand. Dennoch kann aus Sicht der Feuerwehr von einem erfolgreichen Einsatz gesprochen werden.

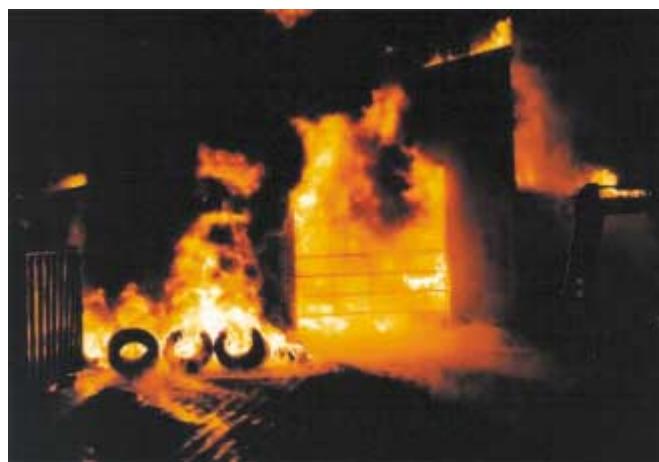
von Süden aus gesehen

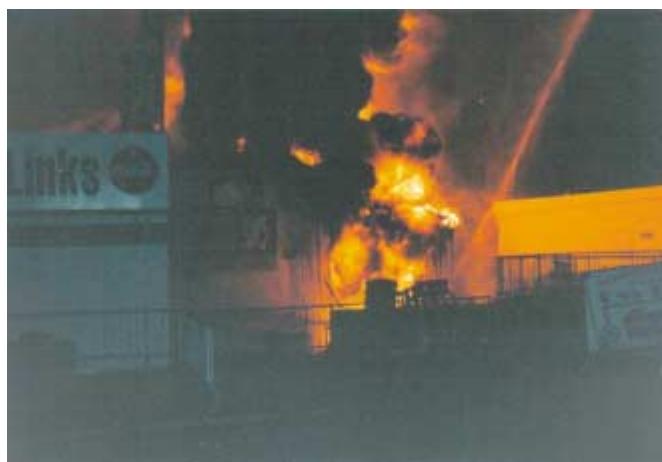
Situation kurz nach Eintreffen des LZ Schmallenberg

von Norden aus gesehen – deutlich ist die akute Gefährdung des angrenzenden Möbelhauses zu erkennen.

Die größte Gefahr bestand unzweifelhaft im westlichen Bereich in einer Ausbreitung des Brandes auf das angrenzende Möbelhaus, dessen Fassade durch Wärmestrahlung so beaufschlagt wurde, dass mit einer Brandausweitung unmittelbar gerechnet werden musste.

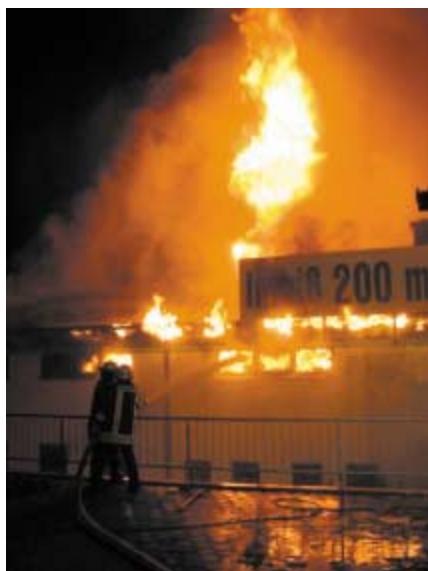
Beginn des Schaumangriffs mit noch massiven Durchzündungen

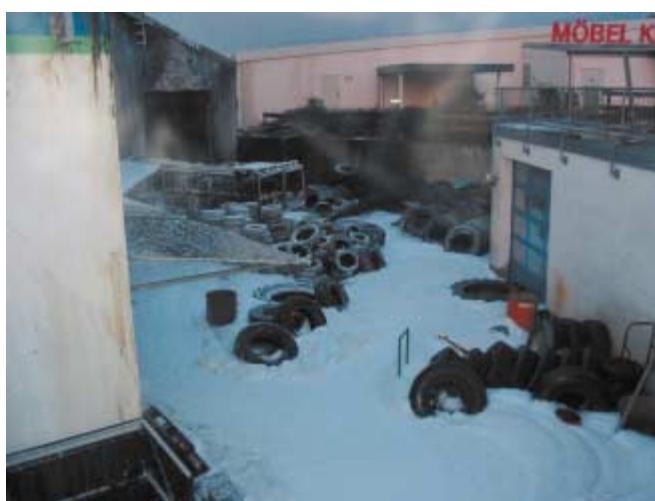
Hier konnte durch frühzeitigen Schwerschaumeinsatz eine Brandausweitung in das unterirdische Reifenlager verhindert werden

Im Einsatzabschnitt Nord konnte durch einen Schwerschaumeinsatz eine Feuerbrücke aus Lkw-Reifen im Außenbe-

reich abgelöscht werden. Hierdurch war zuvor ein weiteres Lager, in dem im Wesentlichen Kundenreifen eingelagert waren, bedroht.

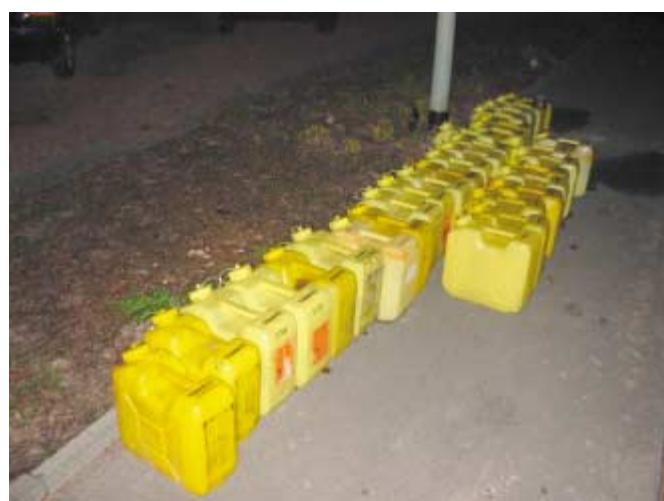
Leere Schaummittelbehälter – der Schaummittelverbrauch war enorm

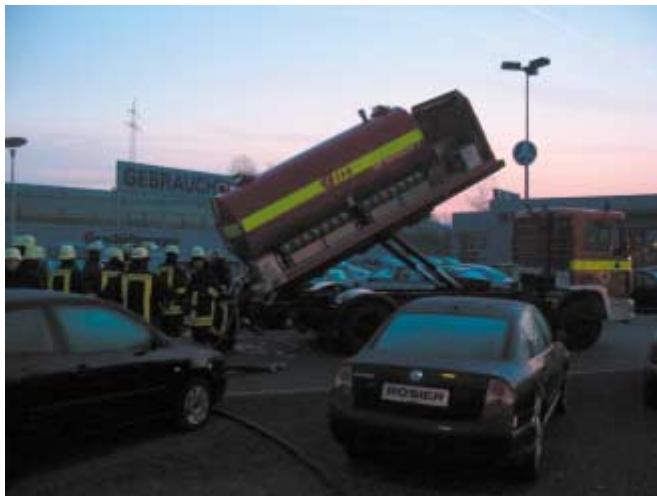
Wechsellader mit AB-Schaum der BF Dortmund in Arbeitsstellung.

Bereits 21 Minuten nach Anforderung ist das Wechselladerfahrzeug der BF Dortmund mit der AB-Schaum im Anmarsch und trifft nach weiteren 89 Minuten an der Einsatzstelle ein. Da mittlerweile ausreichend Flutungsmöglichkeiten bestehen, wird nun mit einem massiven Schaumangriff über fünf Schwerschaumrohre und das Wenderohr mit Schaumauflsatz der DLK 23/12 des Löschzuges Schmallenberg im Einsatzabschnitt Süd das gesamte Objekt mit Schwerschaum geflutet. Dies führt nun zu einem raschen Löscherfolg.

Die Versorgung mit Schaummittel im Einsatzabschnitt Nord wurde durch D-Schläuche direkt vom AB-Schaum sichergestellt. Der Einsatzabschnitt Süd wurde durch AB-Schaum zu befüllende Schaummittelkanister versorgt.

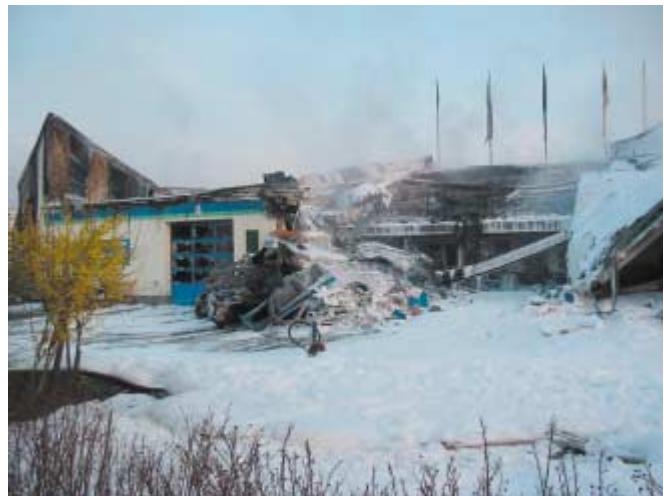
Ein Schaumteppich bedeckt nicht nur die Brandstelle, sondern durch Abfluss auch die Fläche davor.

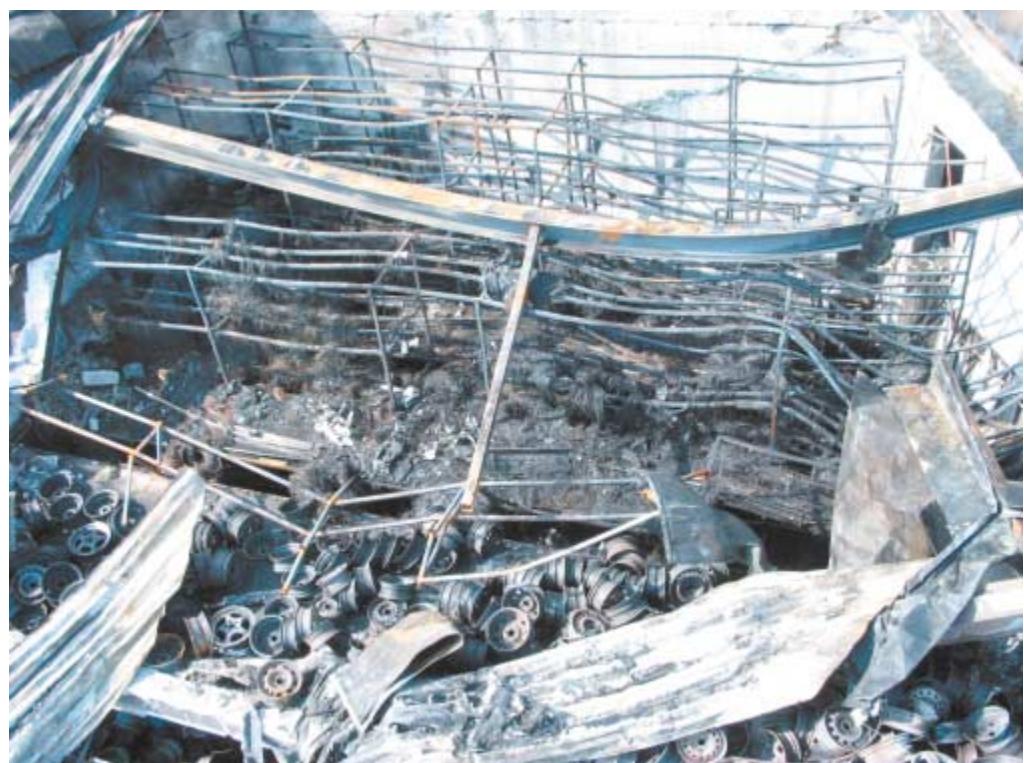
Die Deformierung des Doppel-T-Stahlträgers zeigt, welche enorme Wärme bei Reifenbränden entsteht.

Das Dach bestand aus einer Stahlträgerkonstruktion mit aufgebrachten Sandwichblechen. Bei Sandwichblechen handelt es sich um einen Verbundwerkstoff, bestehend aus zwei äußeren Zinkstahlblechen mit einem Polyurethanskern zur Dämmung und Stabilisierung. Im Brandfall kommt es bei entsprechender Erwärmung zu einem Stabilitätsverlust. Außerdem entstehen erhebliche Mengen Pyrolysegase, überwiegend HCN. Hierbei handelt es sich um ein Atemgift der Gruppe 3 mit Wirkung auf Blut, Nerven und Zellen. Als Produkt der unvollkommenen Verbren-

Reifenbrand entstehenden hohen Temperaturen begünstigten eine rasche Ausbreitung. Reifenlagerbrände sind nur außerordentlich schwierig zu kontrollieren und einzudämmen. Hauptursache dafür ist die in großen Mengen freiwerdende Wärme der Elastomere, welche z. B. für Naturkautschuk 8.000 kWh/kg beträgt und damit höher ist als die von Steinkohle (6.000 kWh/kg). Beim Lösen von Reifenbränden gibt es zusätzliche Schwierigkeiten durch die im Stahlgürtel gespeicherte große Wärmemenge, welche den bereits abgelöschten Reifen nach dem Ablaufen des Löschwassers wieder entzünden kann. Die Brandbekämpfung beim Brand eines Reifenlagers beschränkt sich somit meist nur auf den Schutz der benachbarten Gebäude vor Flammenübergriffen⁴⁾. Als weiteres Problem kommen die enorme Entwicklung von toxischen Rauchgasen und die Rußentwicklung hinzu.
